REGULAMENTO MUNICIPAL DE PUBLICIDADE OCUPAÇÃO DO ESPAÇO PÚBLICO E HORÁRIOS DE FUNCIONAMENTO

REGULAMENTO MUNICIPAL DE RUIDO - LIMITADORES

Requisitos Técnicos dos Limitadores de Potência Sonora

(a que se referem os artigos 66º, 67.º e 68º, Regulamento de Publicidade e Ocupação do Espaço Público e dos Horários de Funcionamento do Município Aveiro (RPOEPHFMA), publicitado no Diário da República, 2.ª série – n.º145 – de 28 de Julho de 2015)

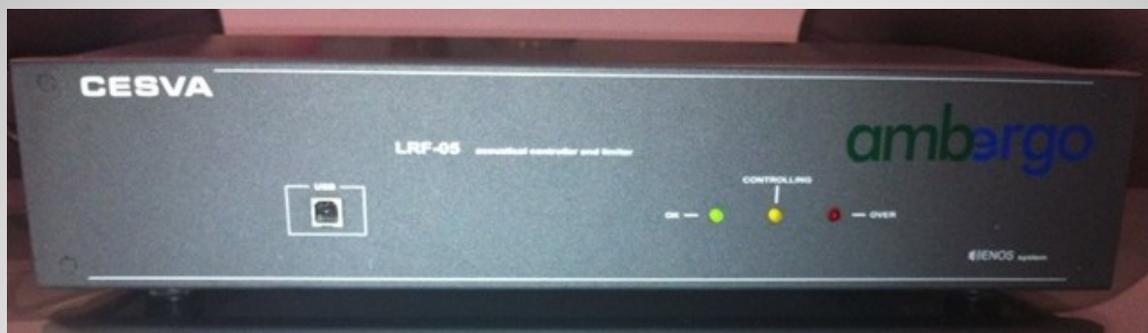
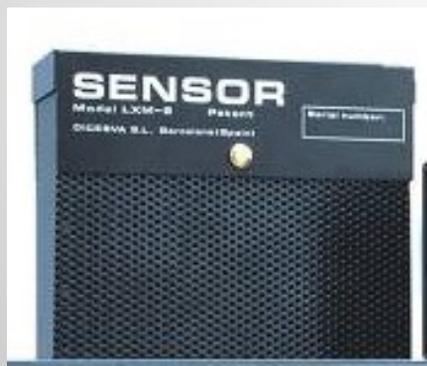
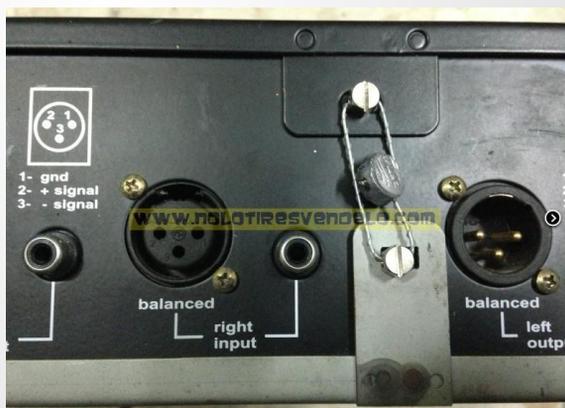
Limitador : CESVA LRF-05

LIMITADOR CESVA LRF-05 E MICROFONE (SONOMETRO INTEGRADOR)

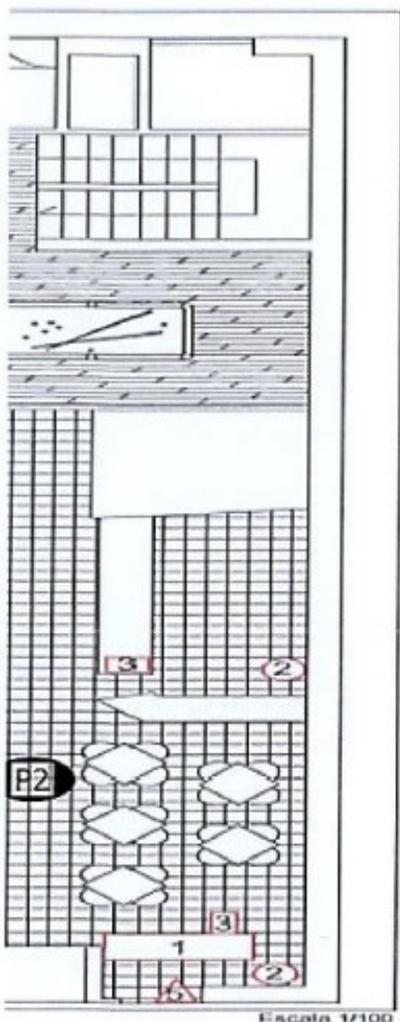
Instalação de Limitadores : Procedimentos

- 1** - Mesa de Suporte com:
 - . Limitador Acústico
 - . Mostrador - dB(A)
 - . Mesa de Mistura
 - . 2 Leitores de CD
- 2** - 4 Colunas
- 3** - 2 Subwoofers
- 4** - 3 Televisões
- 5** - Sensor / Microfone Acústico - Altura: 4,50m

1. Declaração com a descrição das características técnicas dos equipamentos a instalar, atestando a sua conformidade com os requisitos exigidos no Regulamento Municipal de Ruído de Aveiro;
2. Certificado de instalação do limitador, onde conste uma relação completa e pormenorizada de todos os elementos e aparelhos integrados (altifalantes, colunas, amplificadores, equalizadores, mesa de mistura, televisores, equipamentos reprodutores e outros) com identificação da classe, marca, modelo e características técnicas de potência de cada um deles;
3. Planta à escala 1:100 com a disposição de todos os equipamentos referidos no ponto anterior.

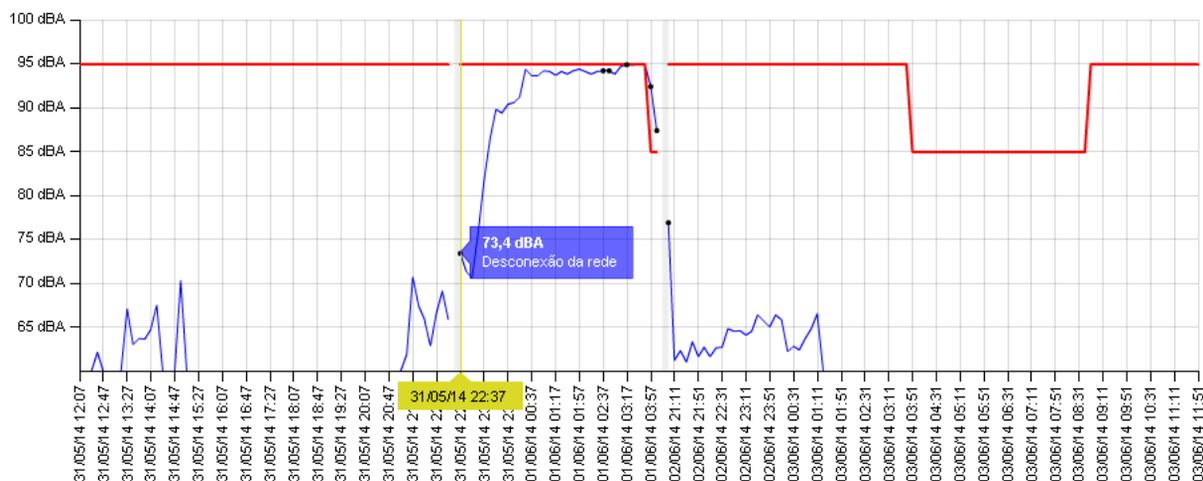
Atividade: ABSOLUTO BAR
Modelo: CESVA LRF05 (T238730)

Nível na emissão

Nível na emissão : 73,4 dBA

Limite na emissao : 95,0 dBA

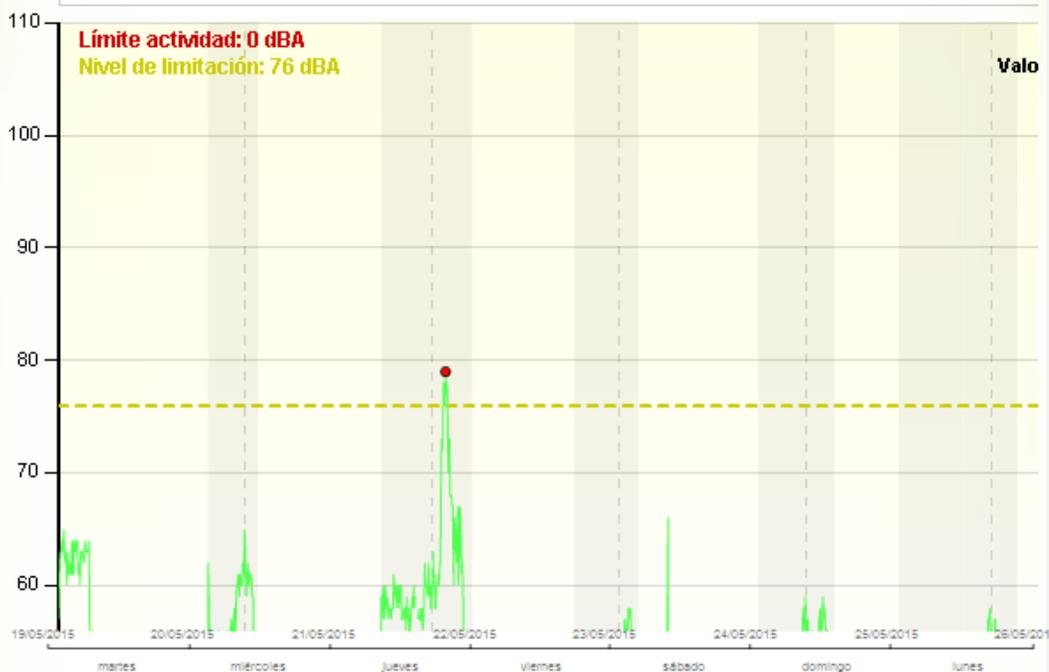
Nombre de la actividad: SPORTUSOLUB
Marca/Modelo: dBElectronics/CAP21
Tipo de registrador: Limitador de sonido (V2)
Número de serie: 14120405

Resumen del estado

Se ha producido una alarma en los últimos 7 días.
